MB GROUPE INC.

630 MONTREAL RD
Ottawa, Ontario

RAPPORT D'INSPECTION CCTV DES CONDUITES DÉGOUT SANITAIRE

No. Rapport: 153538SA1

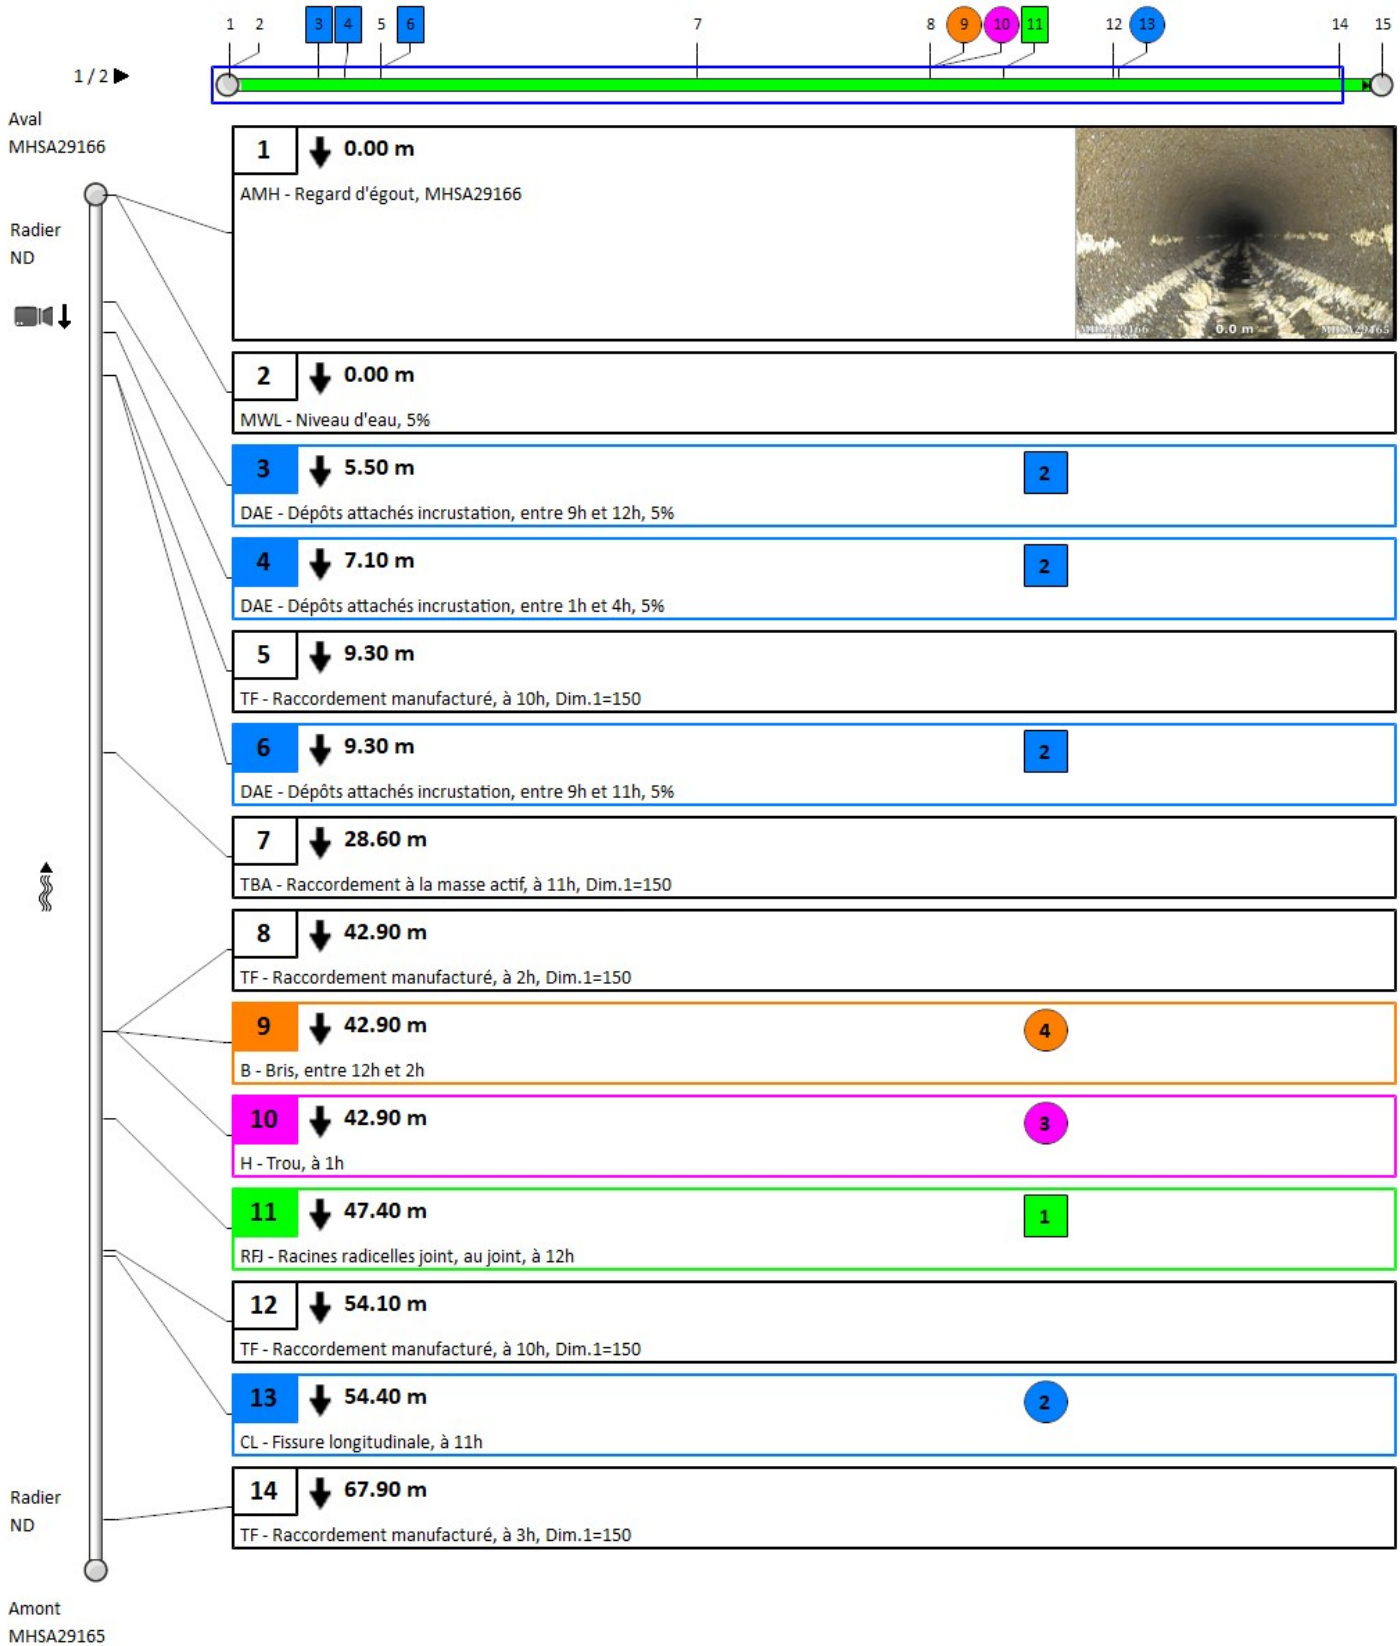
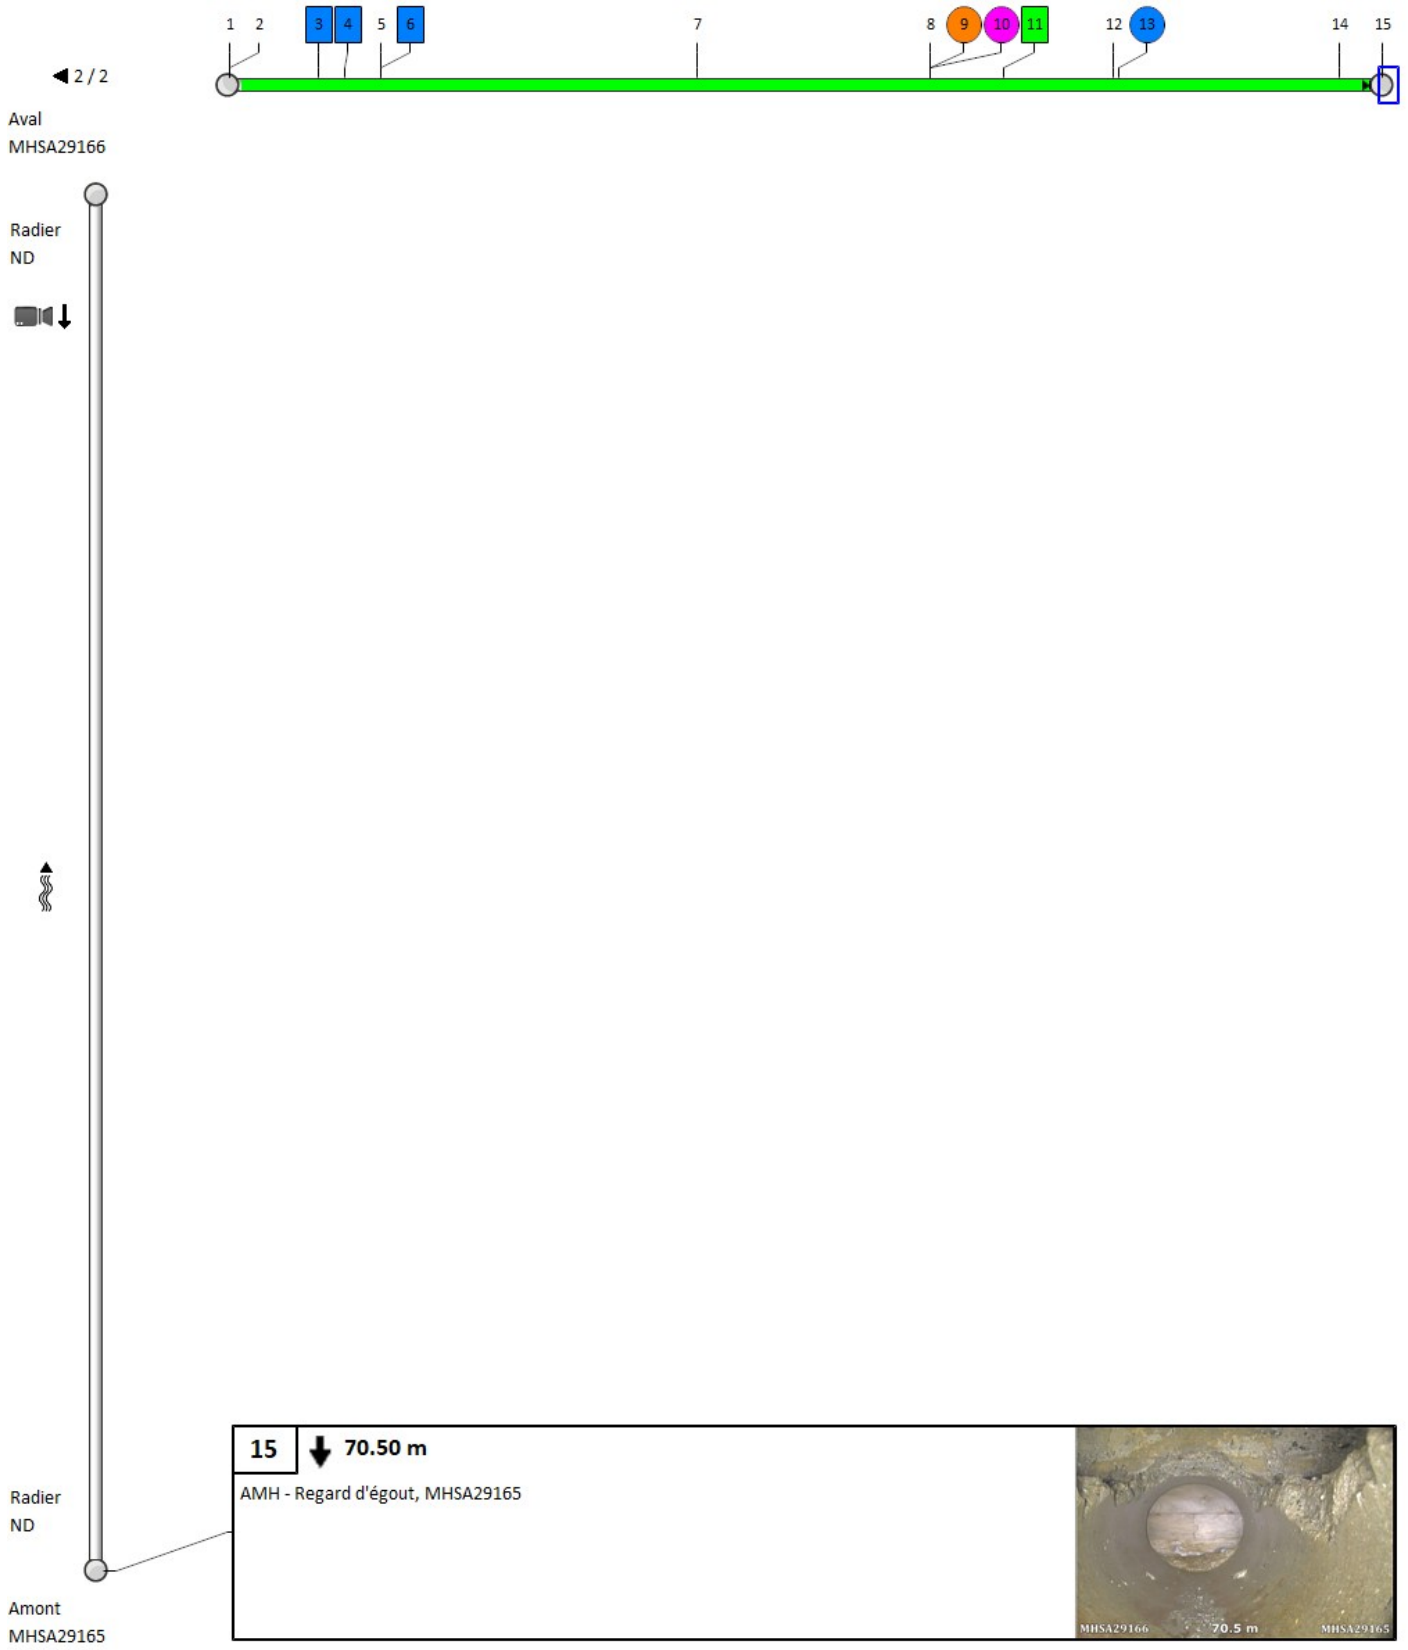
Pointage	Rapide	Indice	Conduite	Départ/Arrivée	Sens	Rue	Page
9	4131	3	MHSA29165 MHSA29166	MHSA29166 --> MHSA29165	Contre-courant	BORTHWICK AVE	7

Pointage	Rapide	Indice	Structure	Conduite	Départ/Arrivée	Sens	Rue	Page
7	2311	1.8	4	MHSA29165 MHSA29166	MHSA29166 --> MHSA29165	Contre-courant	BORTHWICK AVE	7

Conduite: MHSA29165 MHSA29166	Sens de l'inspection: MHSA29166 --> MHSA29165
Sens de l'écoulement: MHSA29165 --> MHSA29166	Sens: Vers l'amont

Niveau maximum: 4	Niveau maximum: 2	Niveau maximum: 4
Évaluation rapide: 4131	Évaluation rapide: 2311	Évaluation rapide: 4131
Pointage: 9	Pointage: 7	Pointage: 16
Indice: 3	Indice: 1.8	Indice: 2.3
