# MB GROUPE INC.

**630 MONTREAL RD**  
**Ottawa, Ontario**

## RAPPORT D'INSPECTION CCTV DES CONDUITES DÉGOUT PLUVIAL

**No. Rapport:** 153538ST1

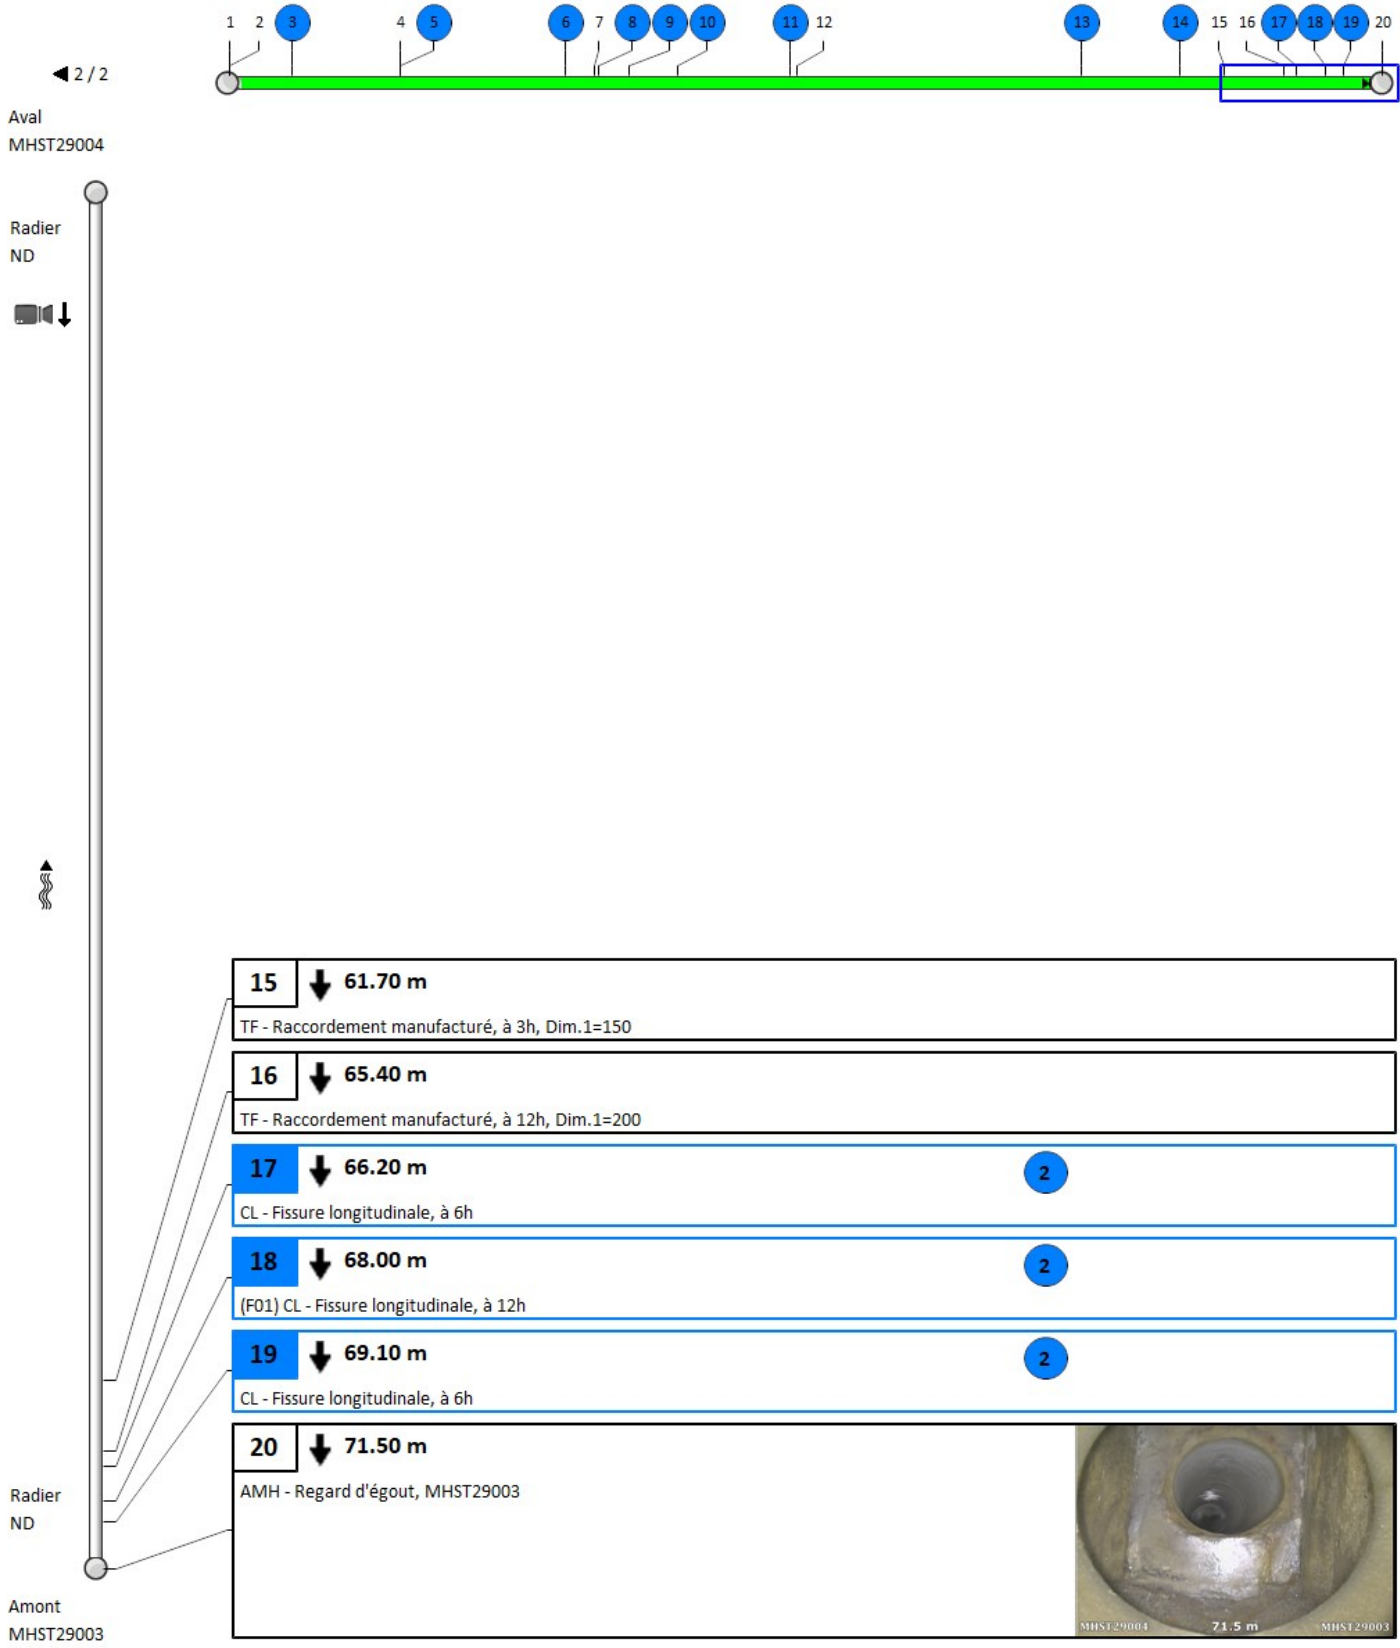
<b>Conduite:</b> MHST29003 MHST29004	<b>Sens de l'inspection:</b> MHST29004 --> MHST29003
<b>Sens de l'écoulement:</b> MHST29003 --> MHST29004	<b>Sens:</b> Vers l'amont

<b>Niveau maximum:</b> 2	<b>Niveau maximum:</b> 0	<b>Niveau maximum:</b> 2
<b>Évaluation rapide:</b> 2F00	<b>Évaluation rapide:</b> 0000	<b>Évaluation rapide:</b> 2F00
<b>Pointage:</b> 72	<b>Pointage:</b> 0	<b>Pointage:</b> 72
<b>Indice:</b> 2	<b>Indice:</b> 0	<b>Indice:</b> 2
